ΒΑΛΒΙΔΑ EGR - 7518117

Πληροφορίες τμήματος τεχνικής υποστήριξης της FIAT Auto.

Ενημέρωση 10.30.10 στις 08/02/2012

272 - SCUDO 2.0 16V JTD T.T. Ηλεκτρονική μονάδα injection -Ηλεκτροβαλβίδα EGR

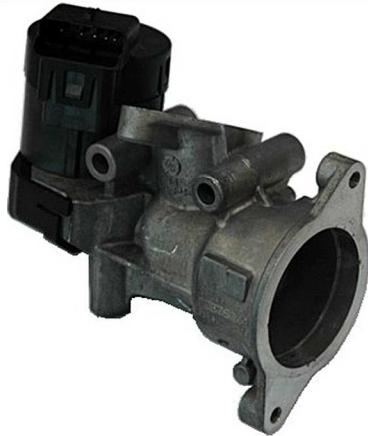
Από τις παρακάτω πληροφορίες του τμήματος τεχνικής υποστήριξης της FIAT, μπορούμε να δούμε ότι το σπάσιμο της κεφαλής της βαλβίδας EGR δεν προκαλείται από κατασκευαστικό πρόβλημα της ίδιας (κακής ποιότητας ή ανεπαρκής συγκόλληση της ράβδου στην κεφαλή). Το σπάσιμο της βαλβίδας προκαλείται από εξωτερικούς παράγοντες που δεν έχουν κάποια σχέση με την ποιότητα του προϊόντος μας.

Σπάσιμο της βαλβίδας EGR: σε αρκετές περιπτώσεις, η κεφαλή της βαλβίδας παίρνοντας εντολή από την μονάδα ελέγχου να κλείσει πολύ γρήγορα, χτυπά επαναλαμβανόμενα στην έδρα της και αποκολλάτε από το στέλεχος.

Η συμβουλή μας προς τον πωλητή είναι να ενημερώνει πάντα τον πελάτη, ότι εκτός από την αντικατάσταση της EGR είναι απολύτως αναγκαία και η ενημέρωση του ηλεκτρονικού εγκεφάλου, προκειμένου να μην προκληθεί η ίδια βλάβη.

Με την παρουσίαση των πρώτων προβλημάτων και οποιασδήποτε ανωμαλίας αντικαθιστούμε την βαλβίδα EGR και επαναπρογραμματίζουμε την μονάδα ελέγχου με το νέο λογισμικό WEB Flash 8.20.5 (ή μεταγενέστερο) διαθέσιμο από τον ExaminerWed και wITEXEDI.
