Αντλία καυσίμου

Κωδικός: **7506970**

ΕΦΑΡΜΟΓΕΣ PSA

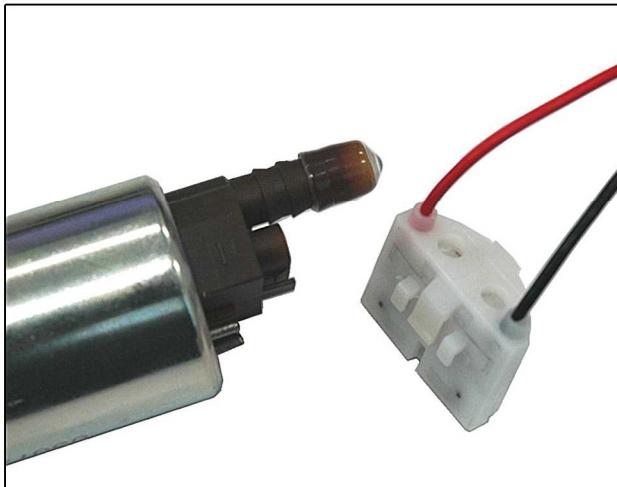
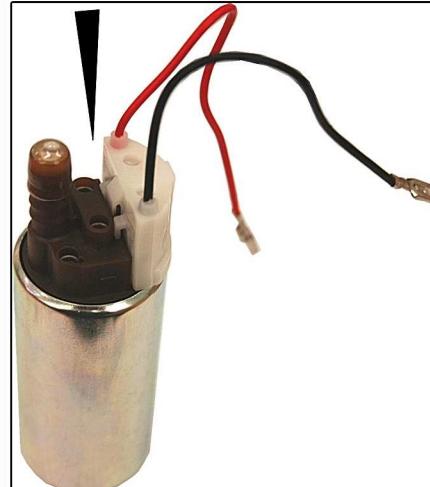
Επιστράφηκαν κάποιες αντλίες 7506970 στη Hoffer που δούλευαν σωστά αλλά οι συνδέσεις τους είχαν μετακινηθεί από τη σωστή θέση τους. Όταν συμβαίνει αυτό δεν υπάρχει σωστή ηλεκτρική σύνδεση καθώς μπορεί να χάνεται και εντελώς κατά διαστήματα.

Θα πρέπει να δοθεί προσοχή στο να μην πιέζεται η ηλεκτρική σύνδεση όταν τοποθετείται η αντλία. Μετά την εισαγωγή της αντλίας στη θέση της παρακαλούμε βεβαιωθείτε ότι η συνδέσεις είναι καλές. Προσέξτε το μήκος των καλωδίων. Σε κάποιες εφαρμογές ίσως να χρειαστεί να τα επιμηκύνετε περισσότερο.
