Τεχνικές Πληροφορίες

Σπάνιο πρόβλημα στις μονάδες παροχής καυσίμου 76531 και 76532

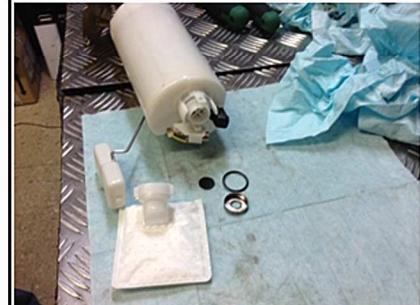
3. Η βαλβίδα αντεπιστροφής αποσυναρμολογημένη
